PROJEKT WYKONAWCZY

BRANŻA:	KONSTRUKCJA
----------------	--------------------

INWESTOR:	DOLMED S.A. DOLNOŚLĄSKIE CENTRUM MEDYCZNE UL. LEGNICKA 40, 53-674 WROCŁAW
ZADANIE I ADRES	PRZEBUDOWA POMIESZCZEŃ PIWNICY NA POTRZEBY DZIAŁU DIAGNOSTYKI OBRAZOWEJ DOLNOŚLĄSKIEGO CENTRUM MEDYCZNEGO DOLMED S.A. PRZY UL. LEGNICKIEJ 40 WE WROCŁAWIU
NUMER EWIDENCYJNY DZIAŁKI	DZ. 5/1, AM-12, OBREB - STARE MIASTO WROCŁAW
DATA OPRACOWANIA:	CZERWIEC 2014

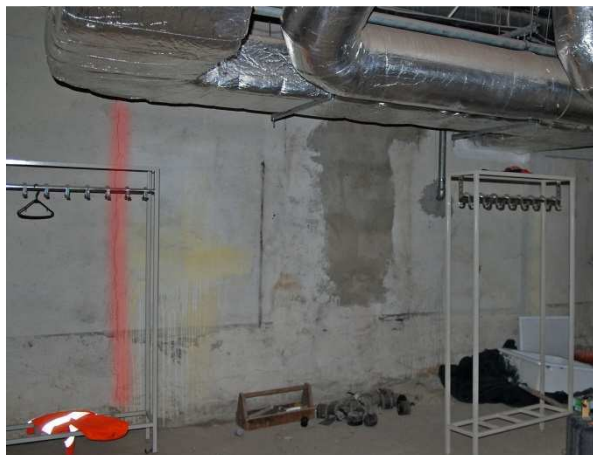
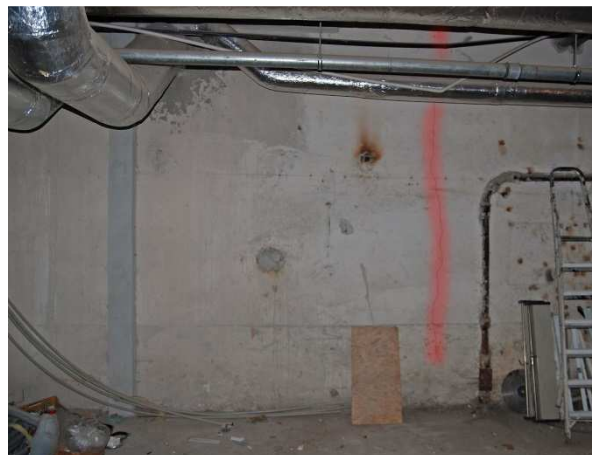
W czasie oględzin pomieszczeń (28.02.14) stwierdzono występowanie uszkodzeń ścian żelbetowych (gr. 30cm i 35cm), w postaci pęknięć zbliżonych do pionowych, przebiegających od stropu do posadzki (fot. 1, 2). Prawdopodobną przyczyną pęknięć może być skurcz betonu oraz zbyt małe zbrojenie ścian, które mogłoby ograniczyć niekorzystny wpływ zjawisk reologicznych na stan techniczny opisywanych elementów. Istotną przyczyną uszkodzeń mogą być także drgania komunikacyjne, przekazywane na konstrukcję piwnicy przez podłoże gruntowe. Stwierdzono ponadto występowanie zarysowań stropu nad piwnicą, występujące na stykach płyt kanałowych – uszkodzenia typowe dla tego typu stropów (fot. 3).

Fot.1 i 2. Pęknięcia wewnętrznych ścian żelbetowych

Pęknięcia w istniejących ścianach żelbetowych naprawić metoda zszywania prętami #10co30cm, usytuowanymi prostopadle do rysy. Pręty przyspawać do prętów #10, osadzonych w nieuszkodzonej części ściany w odległości minimum 15cm od pęknięcia. W ścianach wykańczanych suchymi tynkami dopuszcza się wykonanie zszycia bez bruzdowania.

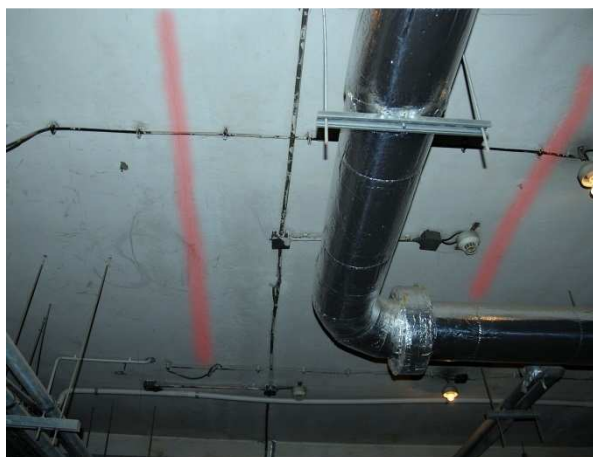
Fot. 3. Rysy na stropie nad piwnicą

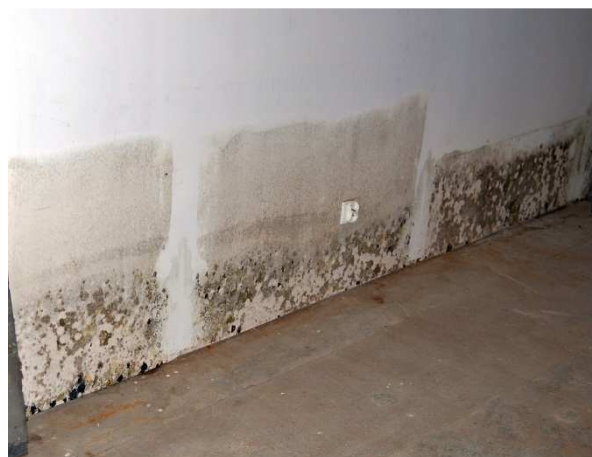
W pomieszczeniu zlokalizowanym najbliżej schodów stwierdzono duże zawilgocenie posadzki i ścian nad posadzką. Zawilgocenie to spowodowane było awarią i zalaniem pomieszczenia wodą. Na ścianach, w miejscach najdłużej zawilgoconych, zaobserwowano liczne kolonie grzybów pleśniowych (fot. 4).

Fot. 4. Pleśń na zawilgoconych ścianach
